PATOLOGIA SELECCIONADA

HUMEDADES EN TERRAZAS Y FACHADAS

Se realiza el presente Informe Técnico con el objeto de detectar , analizar y proponer las soluciones técnicas adecuadas a las deficiencias que presenta la vivienda unifamiliar aislada que se inspecciona.

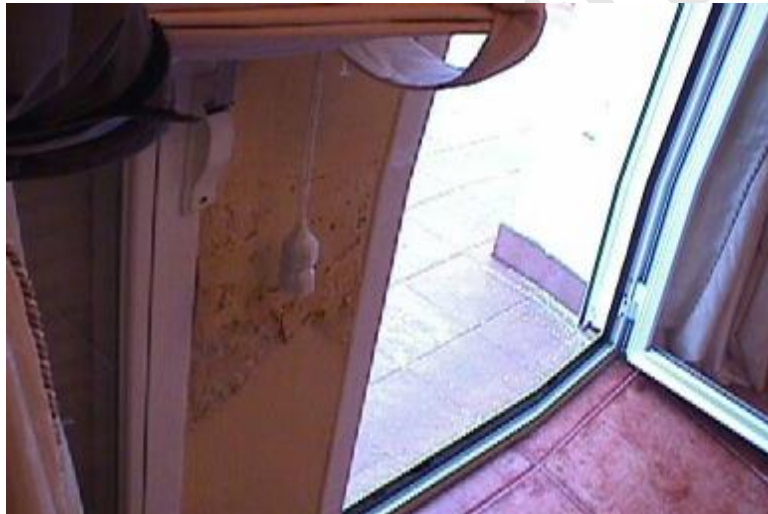
Encuentro Terraza Comedor - Comedor

Se observan fuertes humedades de origen capilar y naturaleza ascendente que parten del nivel de solado , tanto en la fachada exterior como en las particiones interiores que delimitan la pieza del comedor , manifestándose mediante abombamiento y desprendimiento de la pintura , esponjamiento del guarnecido y enlucido de yeso y la aparición de colonias de hongos.

No se pudo precisar la existencia de impermeabilización bajo el solado de la terraza , si bien el encuentro entre ambas piezas (terraza y comedor) se produce al mismo nivel , como se puede observar en la fotografía superior. A este respecto la

Esto indica que se ha producido una mala ejecución del encuentro , debiendo existir un escalón para la entrega de la lámina impermeabilizante que debería haber bajo el solado , ya que la disposición actual favorece la entrada de agua bajo las carpinterías de aluminio exteriores a través del mortero de agarre del solado y , en su caso , de la capa de relleno.

La solución al proceso patológico descrito pasa por ejecutar correctamente la impermeabilización de la terraza existente, de acuerdo a lo indicado en la NBE-QB 90 , como se indica en el croquis de la siguiente página.

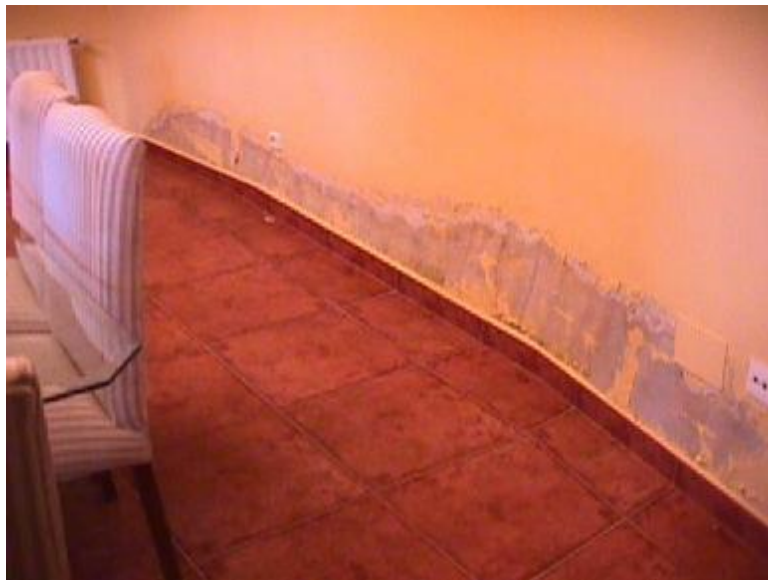
Humedades en Comedor

En la actualidad el agua se filtra a través de las juntas de solado saturando la capa de mortero de agarre . El agua de esta capa se extiende por capilaridad hacia el interior de la vivienda , al no existir una barrera que lo impida. Dado que el solado de la vivienda es cerámico de gres la humedad discurre por su cara inferior hasta alcanzar elementos interiores que absorben y extienden la humedad también por capilaridad (particiones interiores guarnecidas y pintadas) .

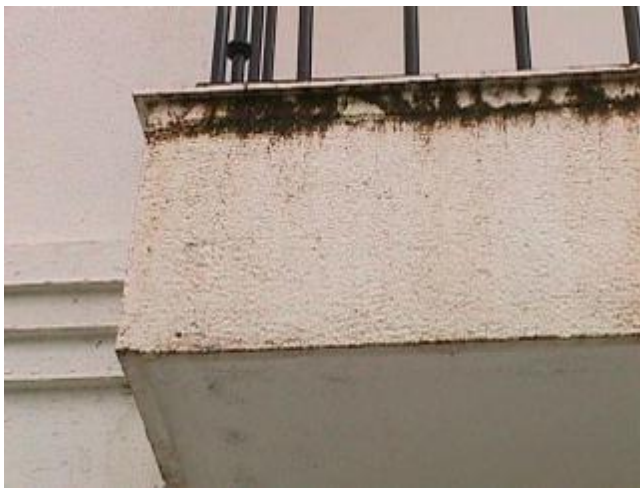
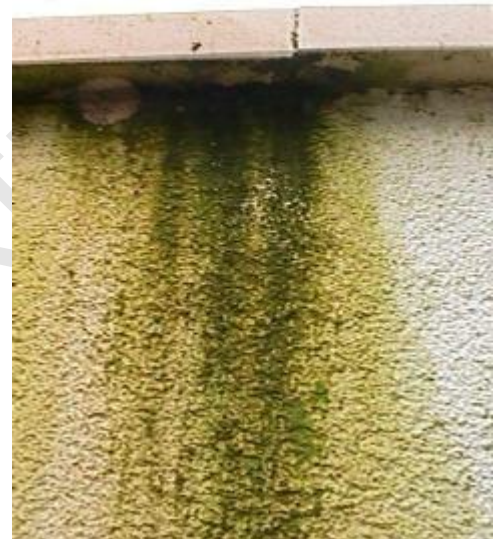
Los vierteaguas utilizados en la ejecución de esta terraza no presentan goterón por lo que el agua discurre libremente hacia el interior de la pieza hasta alcanzar los petos y cantos de forjado, con el subsiguiente deterioro del material de revestimiento y la reducción en la durabilidad de los elementos que reciben el agua.

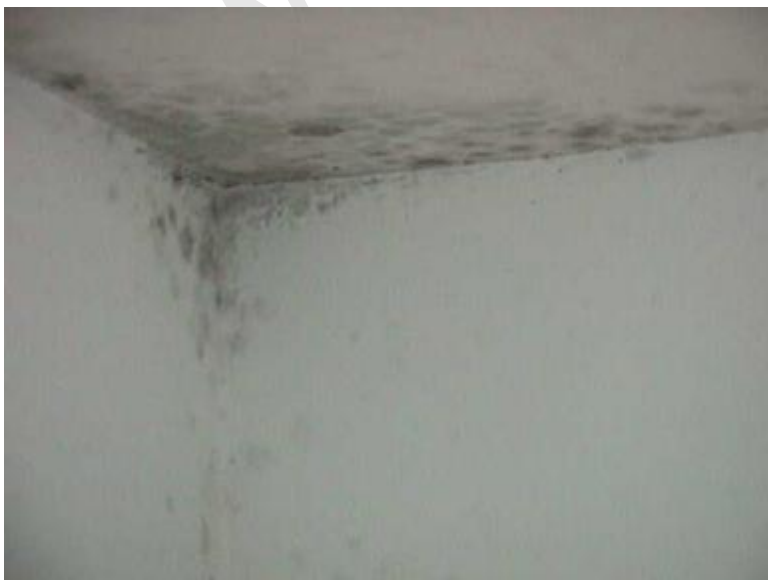
Se aprecian humedades de condensación en la pieza destinada a uso almacén ubicada en la fachada sur de la planta sótano , debidas a la alta humedad relativa existente en la pieza.

rocío del vapor en el mismo se producirá condensación de vapor de agua que se traduce en fuertes manchas de condensación en torno a las esquinas , pudiéndose comprobar mediante higrómetro que los paños que aparentemente estaban secos y sin manchas presentaban también humedad.

Es cierto que en la zona próxima al techo es donde se tiene la humedad relativa mas baja, dándose aquí precisamente la mayor proporción de agua ya que el aire mas caliente admite mayor cantidad de agua El aire húmedo del local se enfría aquí hasta alcanzar el punto de condensación siendo el agua condensada absorbida por el guarnecido y formándose la base de acumulación de polvo y formación de moho.

La solución a este proceso patológico pasa por combinar una adecuada ventilación con reducir la humedad procedente de los cerramientos exteriores mediante los sistemas indicados en epígrafes anteriores.
