# INFORME TÉCNICO

Se realiza el presente Informe Técnico con el objeto de detectar , analizar y proponer las soluciones técnicas adecuadas a las deficiencias que presentan los edificios [ Información Reservada]

El edificio contiene 36 viviendas y es uno de los 4 bloques con que contaba la promoción , siendo el denominado RS-3 que se aprecia en el plano de situación adjunto.

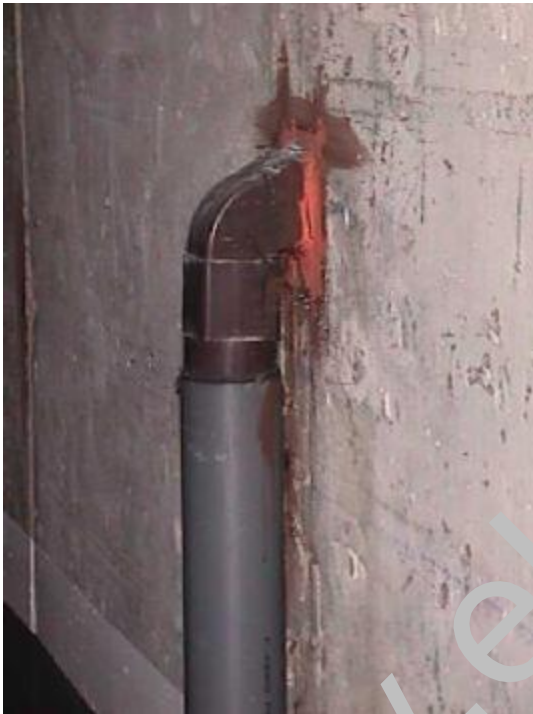
Las bajantes son de sección rectangular y penetran en el terreno al nivel de la planta calle , bajando hasta la cota del garaje por el exterior del muro de contención. A una altura aproximada de 1.5 Mts. sobre el nivel del suelo de garaje las bajantes de pluviales de la cubierta penetran en el interior a través de un hueco de paso de sección circular. El conexionado de la bajante de sección cuadrada a la red de desagüe se produce por el interior del garaje , donde se puede ver el manguito de cambio de

sección de cuadrada a redonda. Dado que el hueco de paso es de sección circular , el espacio interior ha sido relleno con una masilla de poliuretano.

Las filtraciones se producen a través el hueco de paso de la conducción. El muro perimetral del garaje presenta un total de 16 bajantes entrantes. Suponiendo que el muro de hormigón se encuentre impermeabilizado por su trasdós ,el agua ejerce una presión sobre la superficie impermeabilizada y es conducida por esorrentía natural hacia la red de drenaje perimetral de que debe disponer el edificio. Esta presión se manifiesta a través de los huecos de paso de las bajantes , al encontrar una vía de paso , lo que origina el afloramiento de agua por la cara interior del muro.

La solución correcta de estos puntos singulares consiste en efectuar una correcta impermeabilización por el exterior del muro , mediante la colocación de bandas y láminas de refuerzo que garanticen la estanqueidad del conjunto , así como la colocación de pasatubos en la fase de hormigonado. Así mismo el cambio de sección de tubo rectangular a circular debería haberse producido antes del encuentro de la bajante con la cota de la calle , para facilitar el mantenimiento y los encuentros.

Dado el estado actual de las conducciones se puede levantar la acera para dejar al descubierto las conducciones que presenten filtraciones para efectuar su correcto sellado e impermeabilización de los encuentros . No es recomendable el relleno por completo del hueco con masillas elásticas (caucho , poliuretano, silicona) , debido al

mal comportamiento de éstas en aplicaciones de espesores superiores a 25 mm. , así como la dificultad de aplicarlas correctamente.

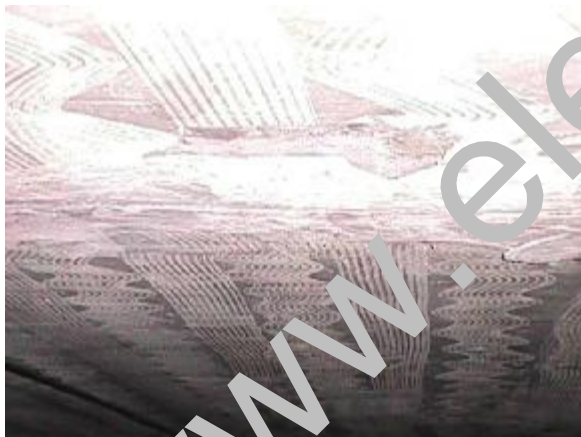
La totalidad de la superficie del techo del garaje se encuentra guarnecida por una capa de yeso negro de 6 mm. de espesor , no apreciándose el preceptivo enlucido posterior , si bien los yesos aplicados en el techo presentan el rayado característico previo al enlucido. El espesor mínimo del guarnecido de yeso negro debería de ser de 12 mm , debiendo aplicarse posteriormente un enlucido de yeso blanco de 3 mm. de espesor que se aplicará sobre un guarnecido debidamente fraguado y con la consistencia necesaria para no desprenderse al aplicar este. Así mismo tanto el guarnecido como el enlucido deben cortarse en las juntas estructurales del edificio.

No se han respetado las juntas de dilatación , habiéndose guarnecido sobre las mismas , lo que ha producido el desprendimiento del guarnecido a ambos lados del encuentro de estas juntas , especialmente en su encuentro con pilares. Se aprecia también el abombamiento y desprendimiento del

guarnecido en zonas del forjado aisladas . Las piezas desprendidas no presentan restos de hormigón y se retiran limpiamente , lo que puede indicar como causa del desprendimiento la poca absorción del hormigón y la presencia de aceites desencofrantes en la cara inferior que se pretendía guarnecer . Una correcta humectación de la cara inferior del soporte hubiese mostrado la falta de absorción del soporte y habría servido de indicativo para tomar las medidas correctoras necesarias.

Para corregir esta situación se debe eliminar los restos de guarnecido mal adheridos , limpiando a continuación el intradós del forjado y eliminando los residuos de desencofrante que puedan encontrarse todavía. Una vez terminados estos trabajos podría aplicarse de nuevo el guarnecido previa preparación del soporte , si fuera

necesario , mediante puentes de unión sintéticos que garantizan la adherencia del guarnecido al soporte.

Una vez reparado y terminado el guarnecido , efectuando los cortes necesarios en su encuentro con las juntas de dilatación , se deberá aplicar un enlucido de yeso de 3 mm. de espesor según lo dispone la NTE-RPG 13.

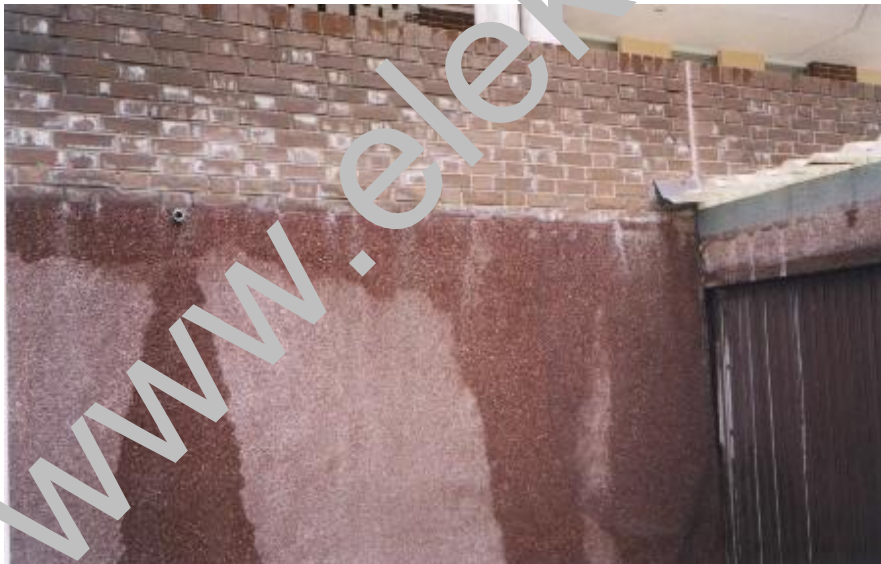
La cubierta del garaje presenta fuertes filtraciones provenientes del exterior. A este respecto caben destacar dos áreas de filtraciones bien diferenciadas : el perímetro de la rampa de acceso y el perímetro de los locales comerciales próximo a la rampa de acceso.

Se observa la ejecución de un peto de fábrica de ladrillo visto de un pie de espesor cuya función es la de barandilla separadora. Este peto descansa sobre el encuentro del muro y el forjado de planta calle , a través del cual se producen las filtraciones.

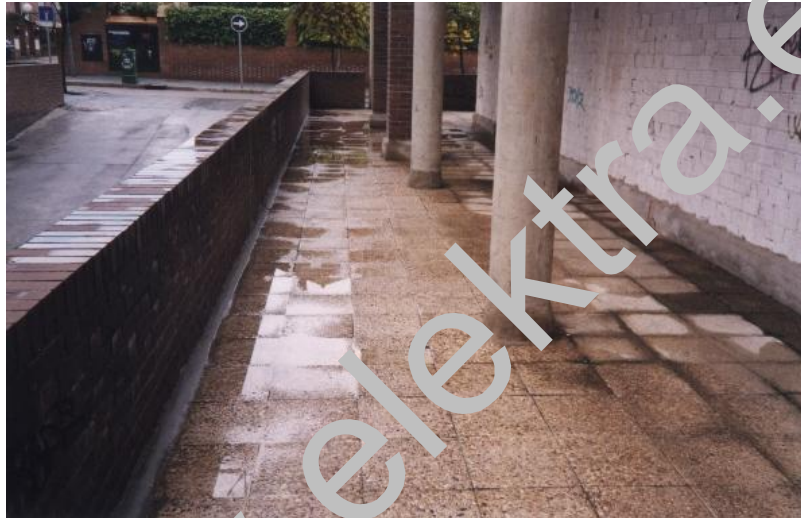
El agua recogida en el pasillo comprendido entre el peto descrito anteriormente y la línea de fachada de los locales es conducida hacia las gárgolas ubicadas en la línea del peto , para verter las aguas por escorrentía natural hacia la rampa de acceso al garaje , la cual las recoge en el sumidero de pie de rampa y las canaliza hacia la red de saneamiento. Las aguas escurren por la pared , que presenta un enfoscado terminado

en piedra , hasta llegar al encuentro del muro con la rampa , lo que traslada el problema a este encuentro hasta su desembocadura en el sumidero de pie de rampa.

Se aprecia una pendiente inadecuada en los paños que favorece el estancamiento de las aguas y su filtración hacia los elementos interiores. Así mismo no se observan sumideros de recogida de aguas en estos paños , estando confiada la recogida única y exclusivamente mediante la escorrentía natural de las aguas hacia el sumidero de pie de rampa. Tampoco se observa la entrega perimetral de la impermeabilización , en el lateral del peto , que exige la NBE-QB 90.

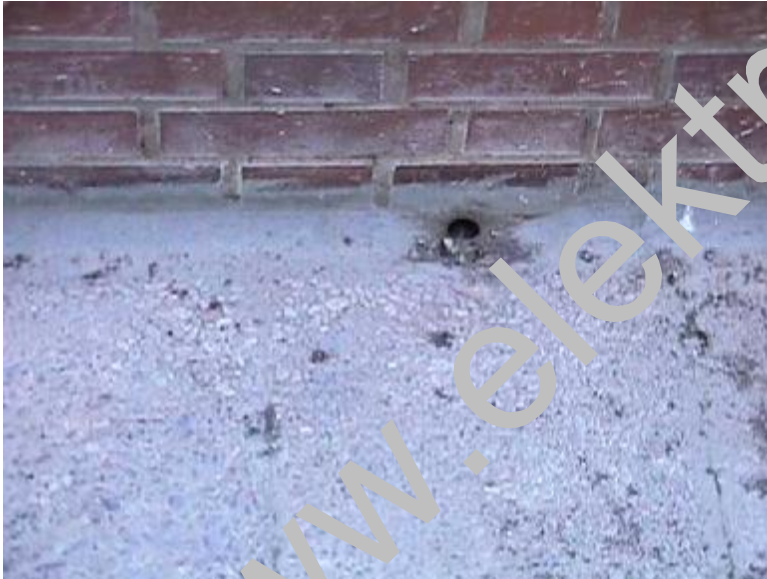
Así mismo el nivel de las gárgolas de evacuación debe ser siempre inferior a la cota de impermeabilización , no siendo recomendable el uso de estos sistemas de evacuación de aguas por escorrentía libre sin canalizar.

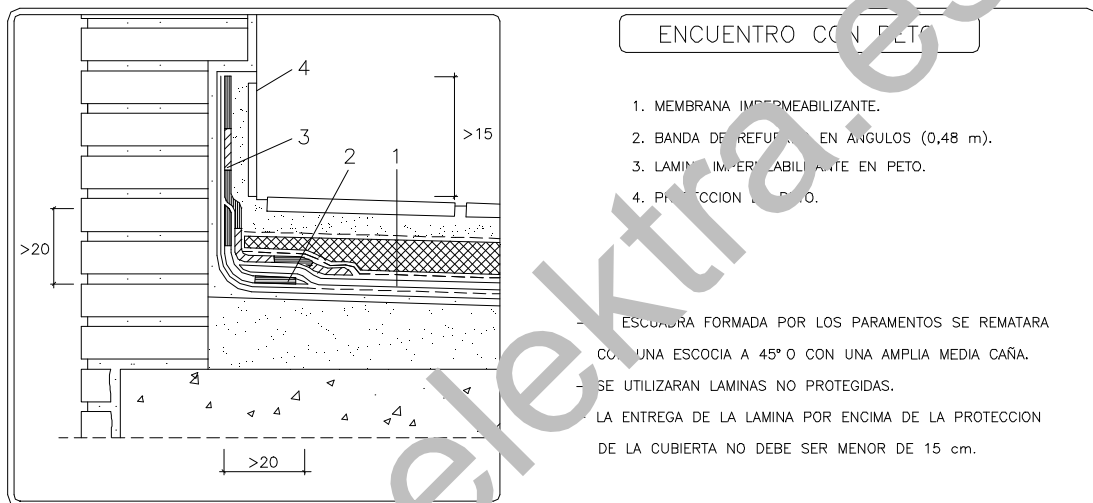
Se aprecian labores de reparación en el lateral de los locales colindantes con la rampa de acceso al garaje de los bloques 13 y 15 , en los que se observa la ejecución de un zócalo de 25 Cms. bajo el que se supone se han efectuado los refuerzos y entregas anteriormente descritas.

Para solucionar el problema constructivo que se presenta se debería levantar la zona afectada con el objeto de corregir el trazado de las pendientes hacia los sumideros.

Es recomendable situar los desagües de tal forma que queden separados, como mínimo, 1 m de los encuentros entre paramentos y 50 cm de los paramentos, para facilitar la entrega de la impermeabilización al desagüe y evitar que los residuos puedan obturarlos. Así mismo los sumideros deben ser sifónicos para evitar los malos olores, y estar conexionados a la red general de desagüe.

En general se deben evitar los sistemas de evacuación abiertos, en los que la canalización de las aguas se confía a la estanqueidad de las láminas y a la buena solución de los encuentros, en aquellas situaciones en las que es posible recoger y canalizar las aguas de una forma racional y efectiva.
